# PROBLEMY KOLEJNICTWA RAILWAY REPORT Zeszyt 180 (wrzesień 2018)

## Problem uszkodzenia iglic łukowych w rozjazdach zwyczajnych

Marcin CZARNECKI1, Robert BIŃKOWSKI2

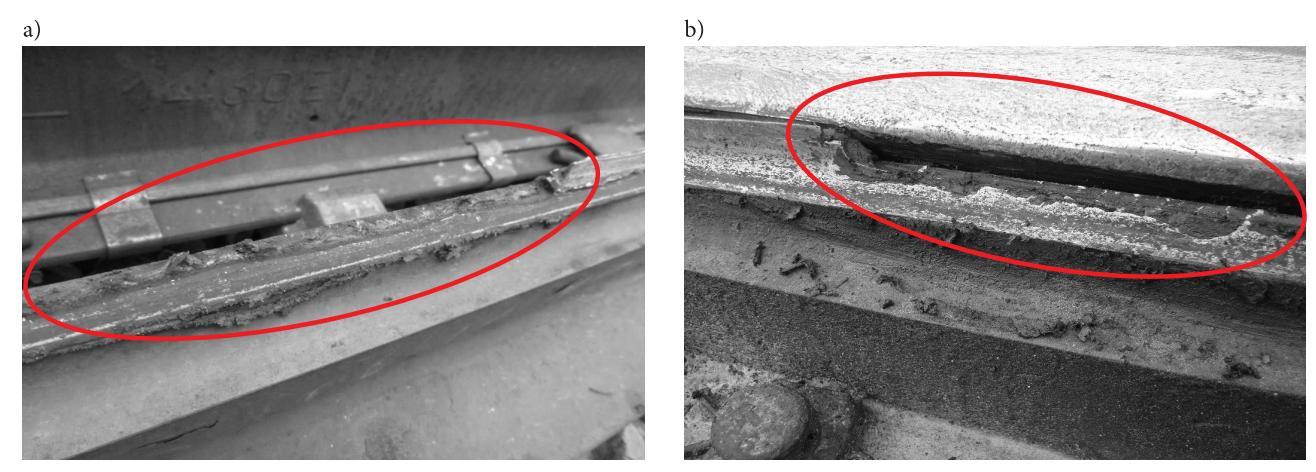
Jak już wspomniano, cechą charakterystyczną analizowanych rozjazdów było podobieństwo w uszkodzeniu iglicy. Dla każdego z trzech przypadków uszkodzenie charakteryzowało się wykruszeniem materiału na początku iglicy, które pojawiło się na jednakowej wysokości od stopki kształtownika iglicowego (rys. 3). W obszarach znajdujących się w bezpośredniej bliskości ubytku materiału zauważono propagujące i rozwijające się pęknięcia (rys. 4), które w wyniku dalszej eksploatacji zapewne doprowadziłyby do powiększenia się wykruszenia materiału na początku iglicy. Ze względu na brak danych o przeniesionym obciażeniu przez rozjazdy, nie można określić wpływu tego czynnika na szybkość degradacji iglic. Wykruszony materiał (rys. 5) był fragmentem iglicy, który oderwał się od kształtownika, natomiast jego zachowane powierzchnie wskazywały na normalne zużycie charakterystyczne dla współpracy z kołami taboru.

Rys. 3. Uszkodzenia iglic w postaci wykruszenia materiału: a) iglica rozjazdu 3, b) iglica rozjazdu 1 [fot. M. Czarnecki]

Powstałe wykruszenia stwarzały realne niebezpieczeństwo najechania obrzeży kół przez iglicę na opornicę, a także złamanie samej iglicy, co w konsekwencji mogłoby doprowadzić do wykolejenia taboru.

W celu uniknięcia podobnych przypadków w przyszłości, w torach zwrotnych rozjazdów o dużym obciążeniu i dużej prędkości taboru, zasadnym wydaje się być stosowanie na iglice rozjazdów materiału o lepszych właściwościach wytrzymałościowych niż stal R260, np. stali w gatunku R350HT. Granica plastyczności tego materiału wynosi około 700 MPa, co mogłoby wpłynąć na zmniejszenie nadmiernego zużycia i uszkodzenia iglic łukowych w rozjazdach zwyczajnych. Dodatkowo, precyzyjne wykonywanie i montaż rozjazdów w torze, a zwłaszcza precyzyjne wykonanie zespołu zwrotnicy oraz stała kontrola wzajemnego położenia części ruchomych w rozjazdach, powinny zmniejszyć ryzyko uszkodzeń iglic.

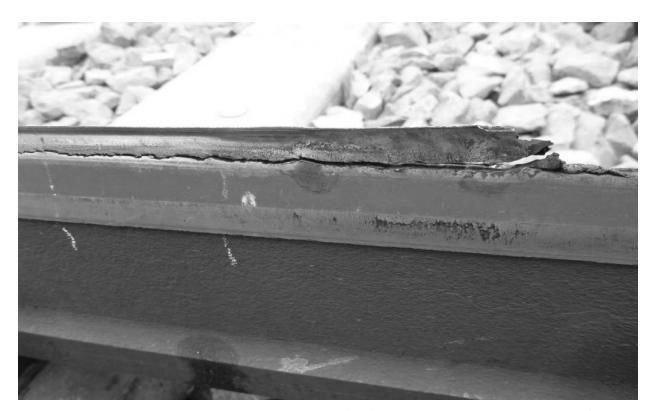
Rys. 4. Propagujące pęknięcie obok wykruszenia materiału w iglicy [fot. M. Czarnecki]

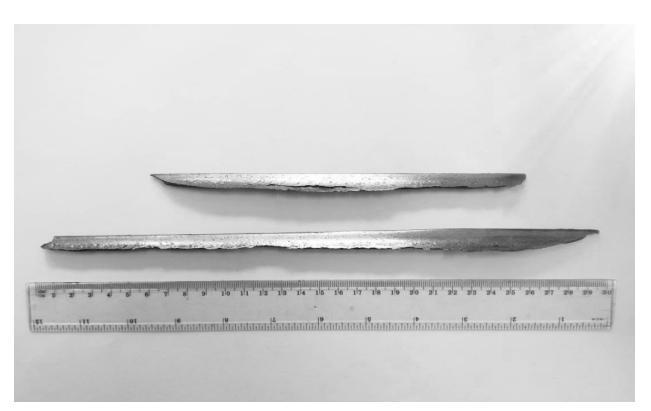
Rys. 5. Wykruszony materiał iglicy [fot. M. Czarnecki]

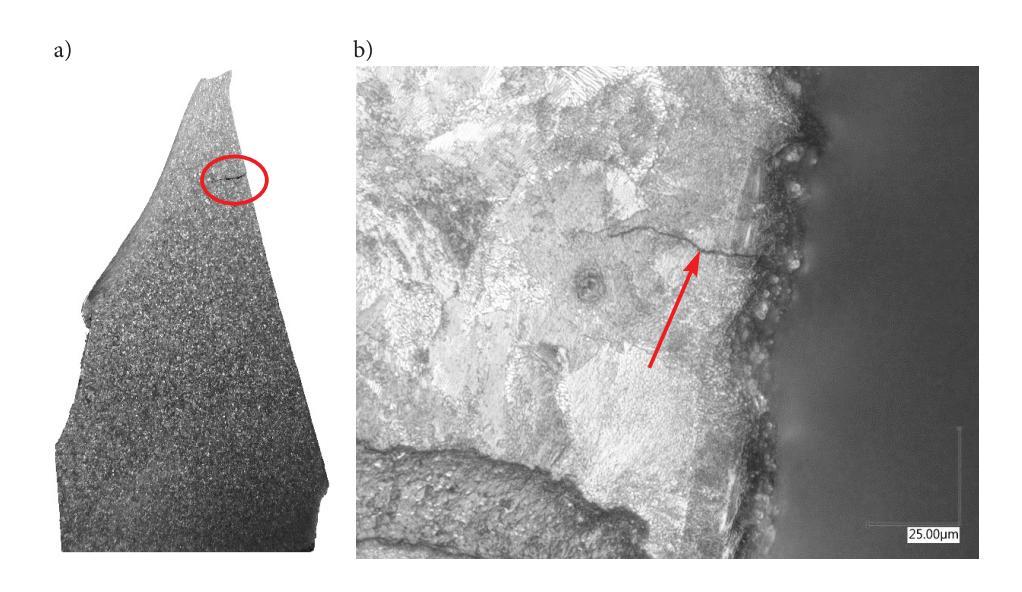
Podczas badań mikroskopowych, na próbkach pobranych blisko uszkodzenia, zauważono, że główne pęknięcie zostało zainicjowane na powierzchni kontaktu iglicy z opornicą, a następnie propagowało w głąb materiału (rys. 6a). W sąsiedztwie głównego pęknięcia wykryto również mniejsze pęknięcia, które podobnie jak główne, zostały zainicjowane na powierzchni (rys. 6b). Fakt ten potwierdziły również badania magnetyczno-proszkowe, które wykazały, że nieciągłości układają się w jednym paśmie położonym na jednej wysokości (rys. 7). Miejscami inicjacji pęknięć mogą być wtrącenia niemetaliczne znajdujące się na powierzchni kontaktu iglicy z opornicą. Stanowią one potencjalne karby strukturalne, gdzie na styku wtrącenia i metalicznej osnowy (skokowa zmiana właściwości materiału) mogą powstawać mikropęknięcia, które w wyniku dalszej eksploatacji mogą połączyć się w jedno duże pęknięcie. Może to z kolei doprowadzić do wykruszenia materiału i uszkodzenia iglicy rozjazdu. Przykłady potencjalnych ognisk mikropęknięć materiału na wtraceniach niemetalicznych przedstawiono na rysunku 8.

Rys. 6. Wycinek iglicy z propagującym pęknięciem: (a) mniejsze pęknięcie w sąsiedztwie głównego pęknięcia (b) [fot. M. Czarnecki]

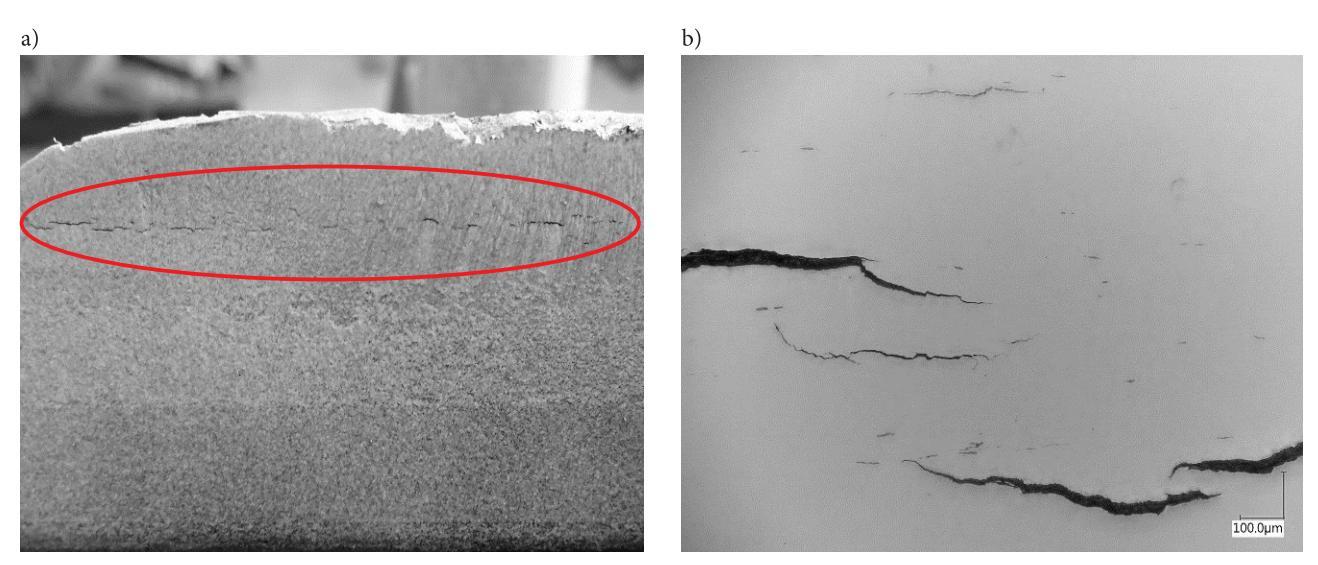
Rys. 7. Nieciągłości na iglicy w miejscu kontaktu z opornicą wykryte podczas badań MT: (a) widok zaznaczonego obszaru podczas obserwacji mikroskopowych (b) [fot. M. Czarnecki]

Na rysunku 14 przedstawiono kierunki naprężeń rozciągających występujących po stronie kontaktu iglicy z opornicą, a więc w miejscach potencjalnych ognisk uszkodzenia iglicy (rys. 6, 7). Kierunek naprężeń rozciągających jest prostopadły do osi wzdłużnej iglicy oraz kierunku ułożenia wtrąceń niemetalicznych w iglicy, co jest czynnikiem najbardziej niekorzystnym z punktu widzenia powstawania i propagacji pęknięć na wtrąceniach niemetalicznych. Skutkiem takiego działania jest powstanie pasma pęknięć na powierzchni kontaktu iglicy z opornicą, gdzie działały największe naprężenia rozciągające, które ujawniono podczas badań magnetyczno-proszkowych (rys. 7a).

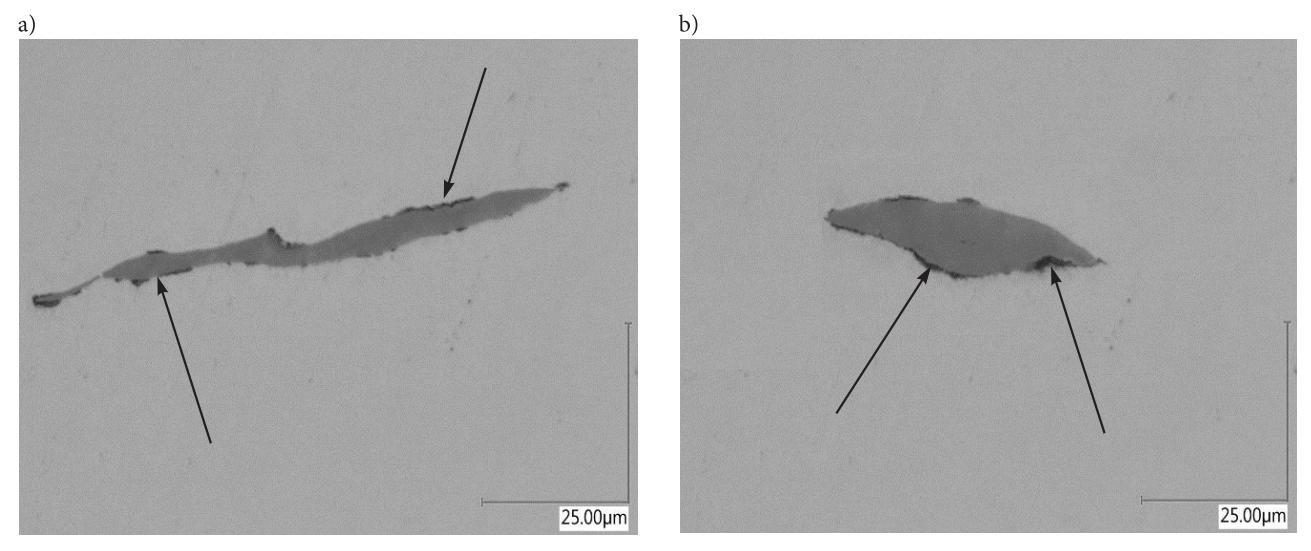
Rys. 8. Potencjalne ogniska pęknięć materiału na wtrąceniach niemetalicznych [fot. M. Czarnecki]

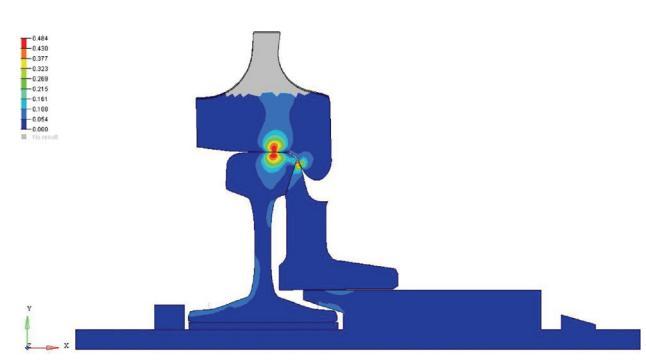
Po stworzeniu modelu 3D oraz wprowadzeniu odpowiednich parametrów materiałowych, otrzymano rozkład pól naprężeń (rys. 10) występujących w kole, opornicy oraz iglicy podczas przejazdu taboru przez rozjazd. Na rysunku 10 widać, że największe naprężenia występują w miejscu kontaktu koła z szyną oporową (powierzchnie toczne) oraz w miejscu kontaktu obrzeża koła z iglicą.

Rys. 10. Naprężenia zredukowane von Misesa na przekroju analizowanego układu podczas przejazdu taboru [opracowanie własne]

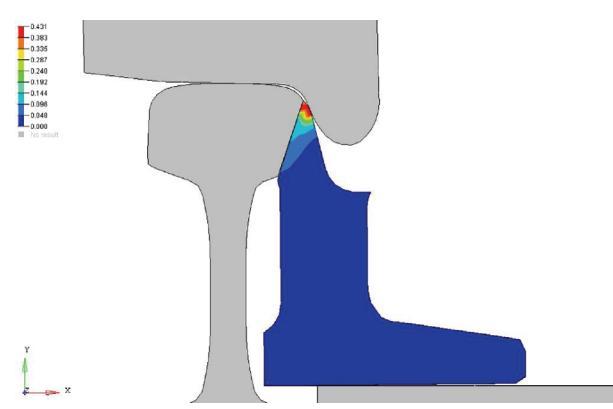
Rys. 11. Naprężenia zredukowane na przekroju iglicy podczas przejazdu taboru [opracowanie własne]

W przypadku iglicy, największe naprężenia występują w miejscu kontaktu obrzeża koła z iglicą oraz iglicy z opornicą (rys. 11) i mogą przyjmować wartość około 430 MPa, co stanowi wartość bliską wartości granicy plastyczności dla stali w gatunku R260. W tych miejscach występują także obszary największych odkształceń plastycznych (rys. 12).

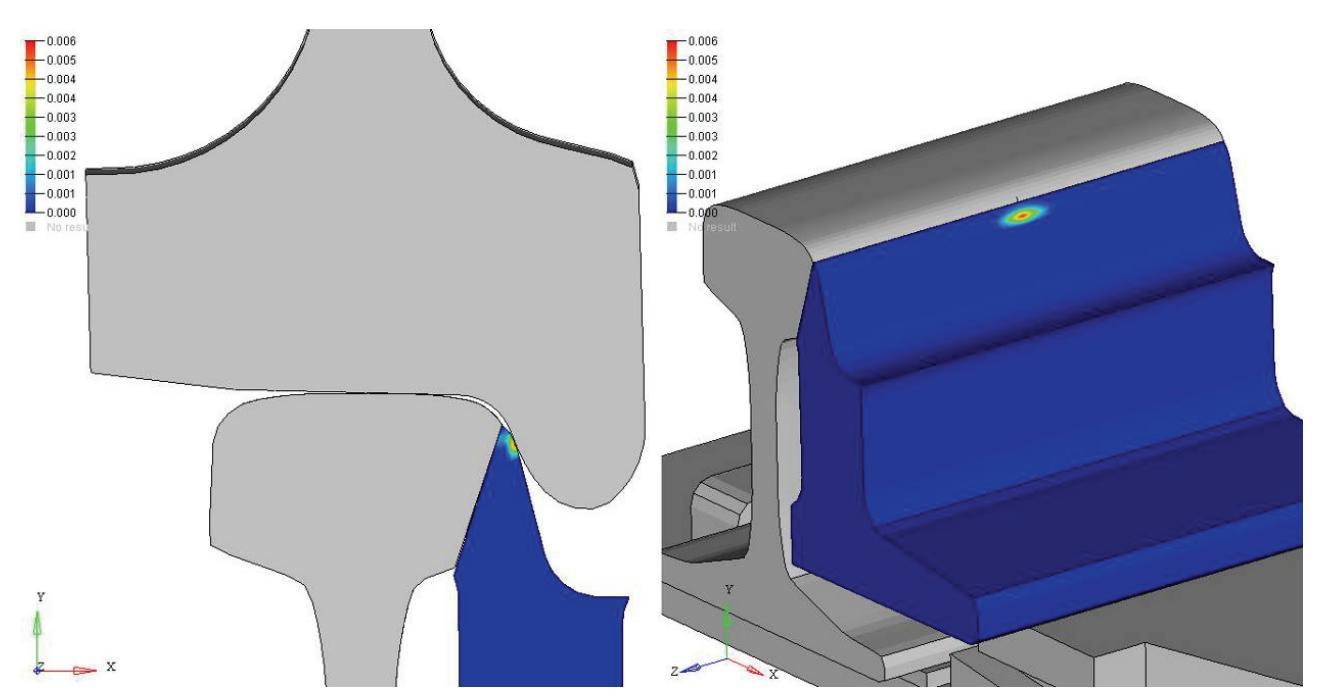
Rys. 12. Obszar największych odkształceń plastycznych w iglicy [opracowanie własne]

Miejsca inicjacji pęknięć wynikają z charakteru obciążenia iglic przez koła przejeżdżającego taboru. Obrzeże koła działające w obszarach największych odkształceń plastycznych iglicy (rys. 12) prowadziło do ścierania materiału i jego spływu, a tym samym do zużycia iglicy (maksymalne zmierzone zużycie boczne wyniosło 4,9 mm). W wyniku ubytku materiału, przy stałej sile poziomej działającej na iglicę, mogły pojawić się zdecydowanie większe naprężenia niż te, które otrzymano w symulacji MES i mogły one znacznie przekraczać granicę plastyczności materiału stali R260, co jest czynnikiem bardzo niebezpiecznym w eksploatacji rozjazdu. Należy podkreślić, że otrzymane wartości naprężeń ściskających i rozciągajacych w analizie MES dotyczą przypadku, gdzie nie uwzględniono zużycia iglicy, opornicy, kół oraz innych niedokładności geometrycznych lub błędów we wzajemnym położeniu (np. niewłaściwe doleganie iglicy do opornicy), a przyjęte przyśpieszenie boczne 2 m/s<sup>2</sup> jako ekstremalne, wywołało w iglicy stan naprężeń bliski granicy plastyczności materiału. Wszelkie niedokładności geometryczne we wzajemnym położeniu poszczególnych elementów w rozjeździe lub ich zużycie mogły potęgować efekt szybkiego niszczenia iglic, gdyż w miejscach ich uszkodzeń dochodzi do szybkiego przyrostu przyspieszeń bocznych, które mogą nawet prowadzić do uderzeń obrzeży kół przejeżdżającego taboru o iglice łukowe.

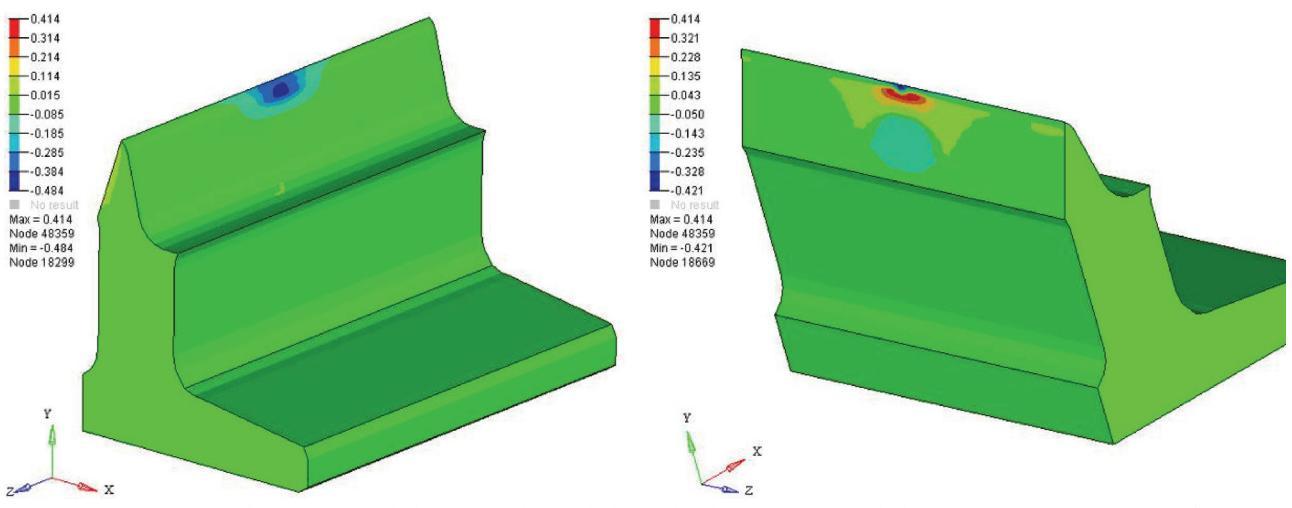
Naprężenia zredukowane w iglicy przyjmują największe wartości w obszarach znajdujących się w niewielkiej odległości poniżej górnej krawędzi, zarówno w miejscach największych odkształceń plastycznych (kontakt z obrzeżem koła), jak i w obszarach kontaktu powierzchni iglicy z opornicą. Występowanie naprężeń ściskających i rozciągających, przedstawiono na rysunku 13. Obszary ściskane, to obszary kontaktu powierzchni iglicy z obrzeżem koła (kolor niebieski), natomiast obszary rozciągane, to obszary kontaktu powierzchni iglicy z opornicą (kolor czerwony). Największe naprężenia ściskające, jakie uzyskano w wyniku symulacji, osiągnęły wartość około 420 MPa natomiast największe naprężenia rozciągające wartość około 410 MPa.

Rys. 13. Naprężenia główne po uwzględnieniu ściskania (kolor niebieski) i rozciągania (kolor czerwony) [opracowanie własne]

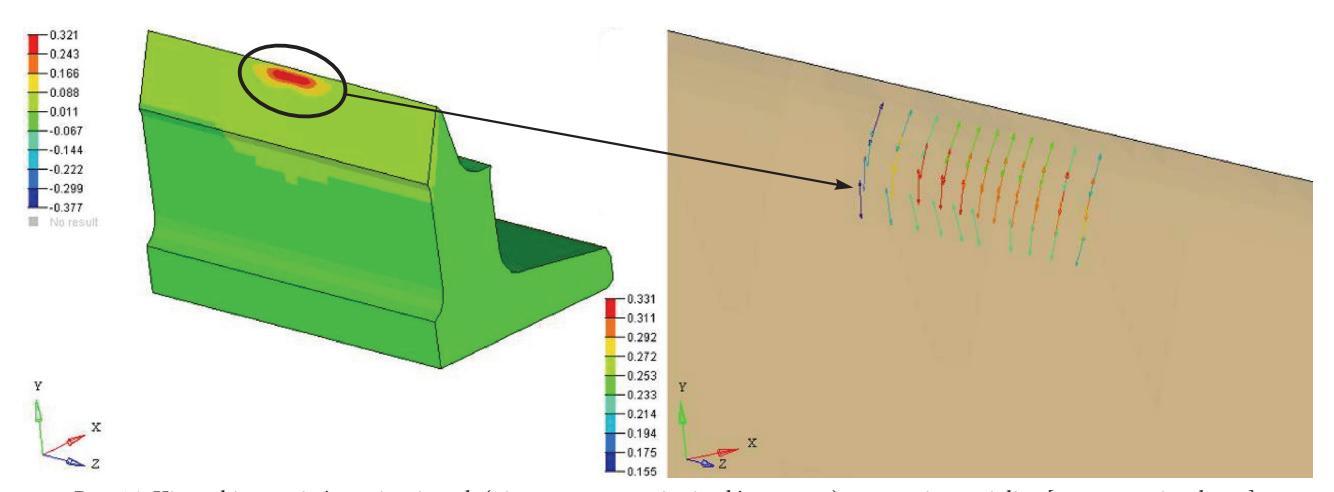
Rys. 14. Kierunki naprężeń rozciągających (pierwszego naprężenia głównego σ<sub>1</sub>) występujące w iglicy [opracowanie własne]
