# Wpływ starzenia laboratoryjnego na zachowanie odporności na graffiti dla systemów malarskich stosowanych w taborze szynowym

W artykule opisano i zaprezentowano wpływ wybranych mechanizmów starzeniowych na systemy malarskie, stosowane obecnie w polskim kolejnictwie w kontekście zachowania swoich pierwotnych właściwości ochronnych przeciw graffiti. Badaniom poddano sześć systemów malarskich z różnym typem wykończenia, które miały właściwości antygraffiti, a określanymi cechami po serii wymalowań i zmyć środków graffiti (markery i spreje) były takie właściwości powierzchni systemu malarskiego jak połysk i barwa. Badane obiekty poddano sztucznemu, symulowanemu starzeniu z udziałem laboratoryjnego promieniowania słonecznego, w synergicznym połączeniu temperatury oraz wilgotności. Badania prowadzono zgodnie z normą PN-EN ISO 16474-2 oraz zgodnie z metodologią opracowaną w Instytucie Kolejnictwa, opisaną w DN 001/08/A2/16 pkt 4.1.8 z wykorzystaniem źródła promieniowania UV-C (widmo dyskretne). Badane próbki zostały również poddane innemu mechanizmowi starzenia przy udziale silnych warunków korozyjnych w postaci neutralnej mgły solnej według metodologii opisanej w PN-EN ISO 9227.

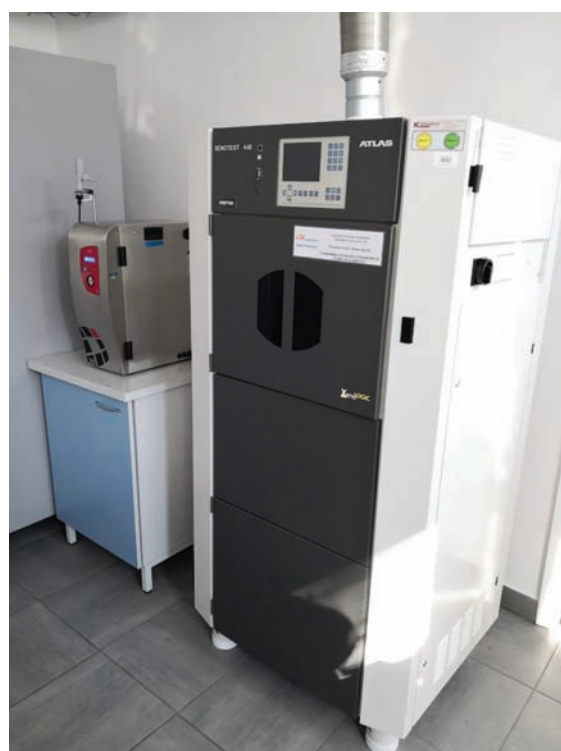
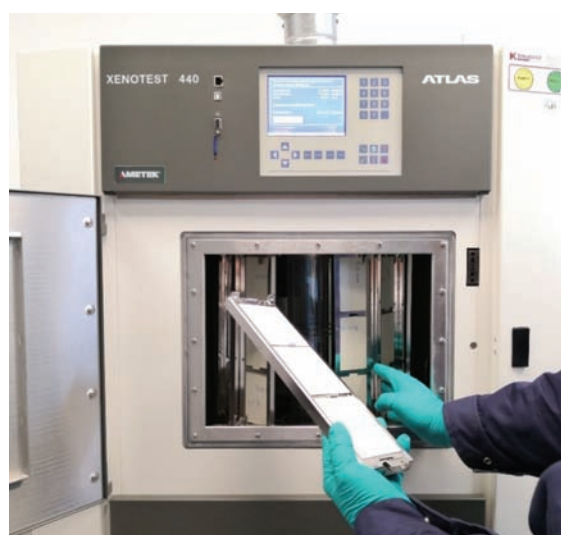
Rys. 1. Stanowisko badawcze do starzenia próbek według ISO 16474-2 [7] (komora świetlna, Atlas GmbH Xenotest 440) [fot. M. Garbacz]

Zdjęcia stanowisk badawczych do starzenia próbek, w których realizowano badania oraz przykładową prezentację wymalowań graffiti przedstawiono na rysunkach 1–4.

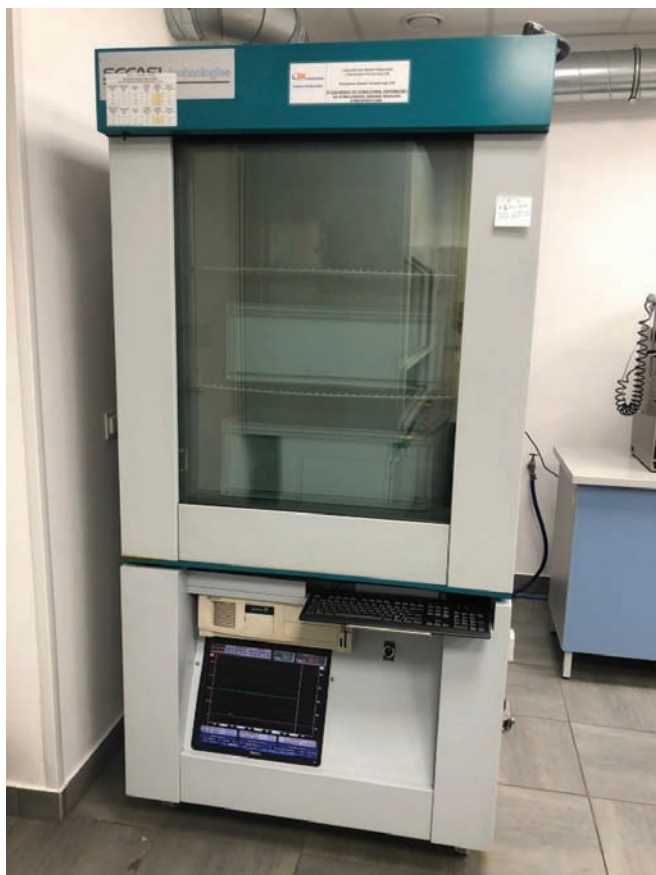
Rys. 2. Stanowisko badawcze do starzenia próbek według DN 001/08/A2/16 [10] (komora klimatyczna SECASI SI550C150F40H oraz lampa Famed-1 typ L8/59) [fot. M. Garbacz]

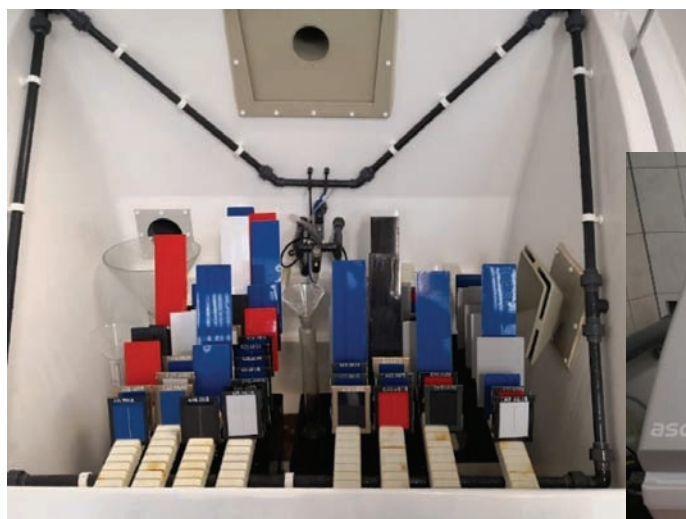
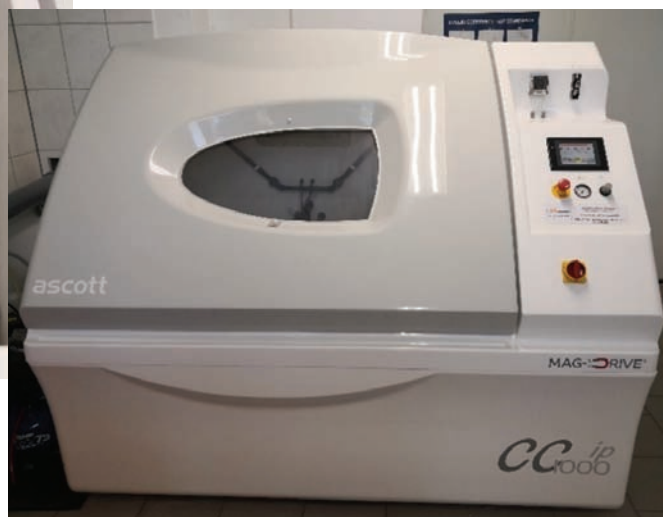
Rys. 3. Stanowisko badawcze do starzenia próbek według PN-EN ISO 9227 [12] (komora solna Ascott CC1000IP) [fot. M. Garbacz]
